RAPPORT BETREFFENDE  
FUNDERINGSONDERZOEK

**DIEZESTRAAT 13  
TE AMSTERDAM**

Opdrachtnummer: 4014-0150-000

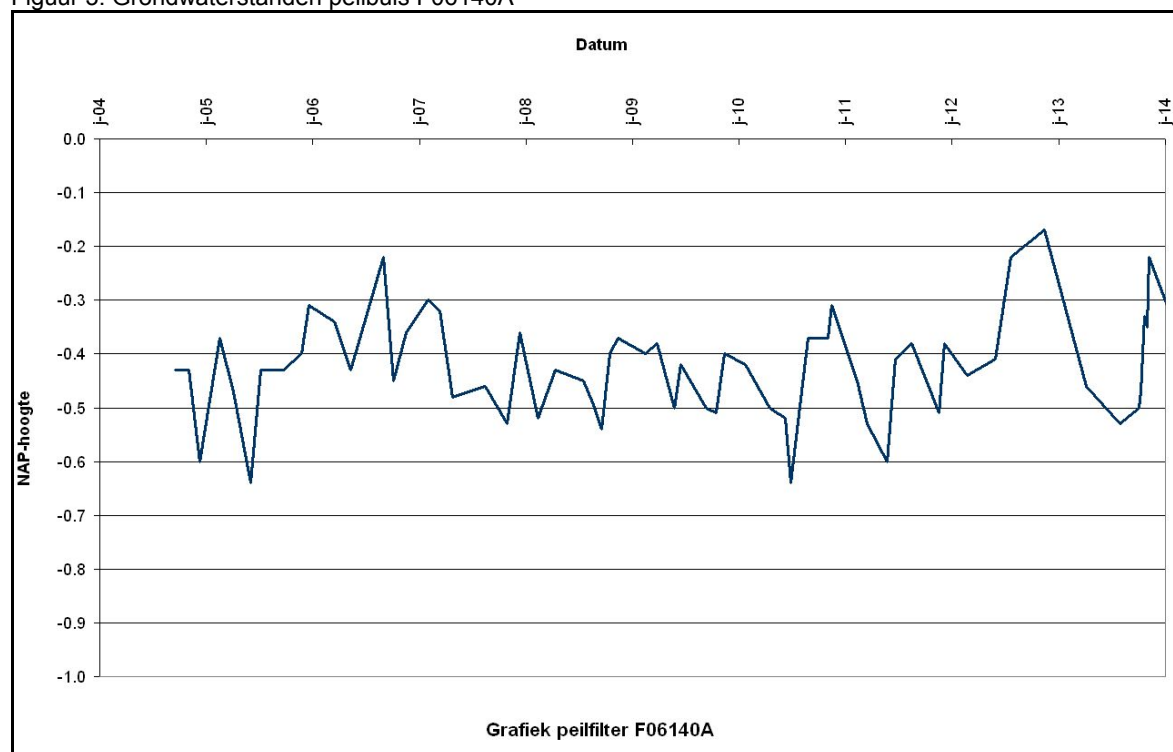
Figuur 3: Grondwaterstanden peilbuis F06140A

Het open waterpeil in het gebied wordt gehandhaafd op ca. NAP -0,4 m (Stadsboezempeil). Uit waarnemingen in de dichtstbijzijnde peilbuizen blijkt dat de gemiddelde grondwaterstand en de gemiddelde lage grondwaterstand ter plaatse over de afgelopen 10 jaar respectievelijk ca. NAP -0,45 en -0,60 m bedragen. Er bestaat dus geen risico op structurele droogstand of schimmelaantasting van de fundering.

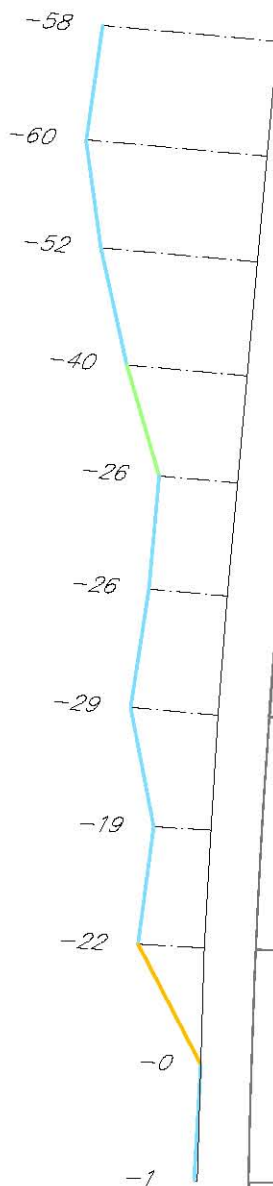
SITUATIE LINTVOEGWATERPASSING

| Diezestraat nr. | Maximaal zakkingsverschil in mm | Rotatie |
|---|---|---|
| 13 | 3 | <1:300 |

Het gemeten zakkingsverschil langs de voorgevel van het pand Diezestraat 13 bedraagt 3 mm. Dit is aanzienlijk minder dan de gestelde maximale waarde in Stadsdeel Zuid van 30 mm. Het maximale zakkingsverschil langs de voorgevels van alle 5 gemeten panden bedraagt 58 mm. Dit is iets meer dan de gestelde maximale waarde van 50 mm, maar acceptabel gezien het feit dat 22 mm van dit zakkingsverschil uitsluiten in pand 17 is gemeten.

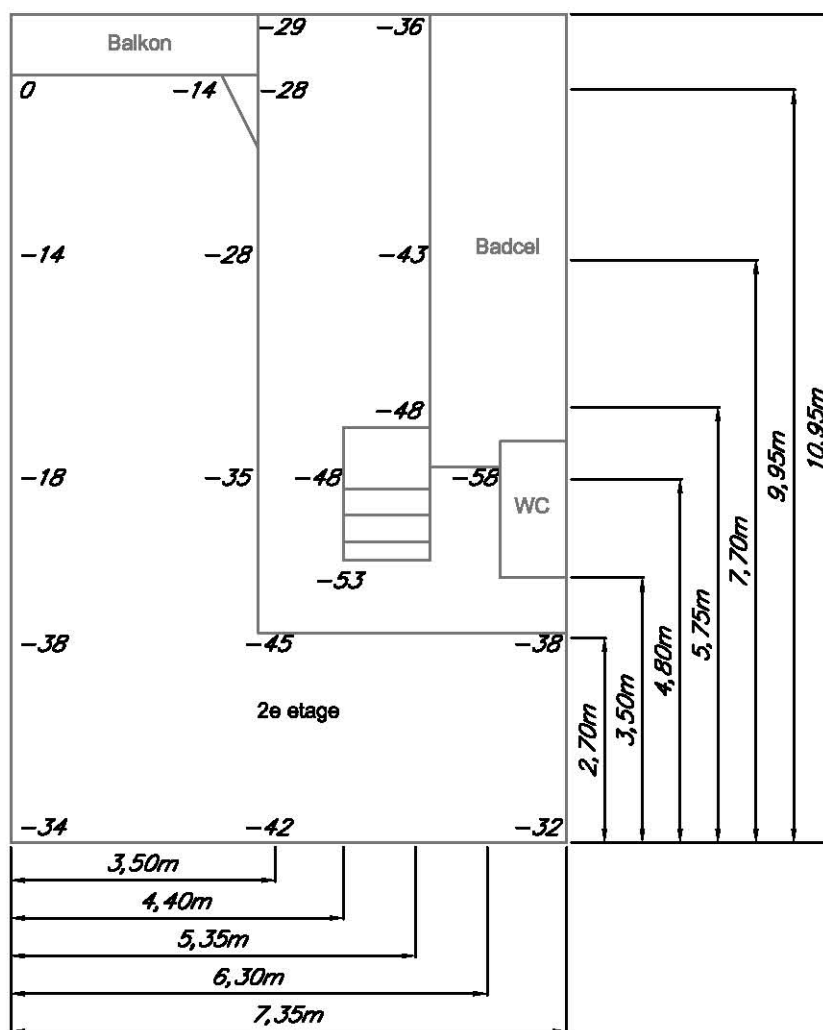
SITUATIE VLOERWATERPASSING

| Diezestraat 13<br>2 <sup>e</sup> etage | Maximaal zakkingsverschil in mm | Rotatie |
|---|---|---|
| Bouwmuur links | 34 | 1:290 |
| Midden | 13 | <1:300 |
| Rechts | 4 | <1:300 |

De rotaties uit de lintvoegwaterpassing worden volgens de tabel in figuur 4 ter plaatse van het pand Diezestraat 13 als nihil beoordeeld. De rotaties uit de vloerwaterpassing tussen de voor- en achtergevel worden als nihil tot klein beoordeeld.

Het gemeten hoogteverschillen in de 2<sup>e</sup> etagevloer tussen de voor- en achtergevel bedraagt maximaal 34 mm. Deze waarde is lager dan de gestelde maximale waarde van 50 mm.

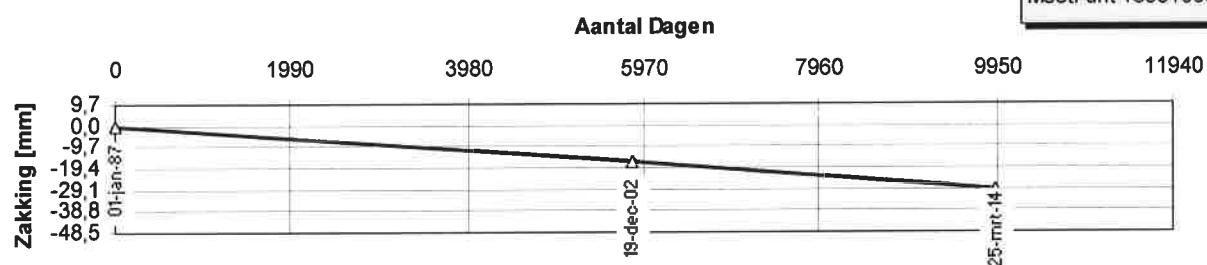
MeetPunt 13681006

Recent is opnieuw een herhalingsmeting uitgevoerd. De resultaten zijn weergegeven op de bijlagen 4 en 5. Hieruit blijkt dat de meetbouten in de periode december 2002 tot maart 2014 zakkings van respectievelijk 8,7 en 12,3 mm ondergaan. De bijbehorende zakkingsnelheden bedragen respectievelijk 0,8 en 1,1 mm/jaar.

Deze genoemde zakkingsnelheden worden volgens de tabel in figuur 5 als klein beoordeeld en duiden op een redelijke geotechnische draagkracht van de fundering.
