# Bouwkundige opname met onderhoudsplan

90817 • VvE Diezestraat 13

Diezestraat 13

Amsterdam

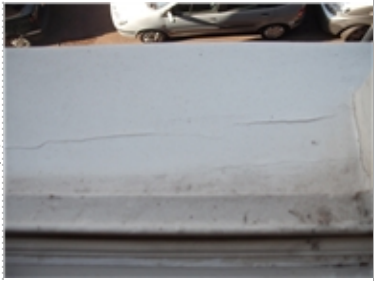
| <b>4621 Buitenschilderwerk puivulling hout dekkend</b><br>Voorgevel<br>Barsten<br>Urgentie: 1 Op korte termijn | | | | |

| Activiteit: | 2018 | Hvh | Totaal | |
| Groot schilderwerk puivulling hout dekkend | | 60,00 m2 | € 2.105 | |
